**CENTRO FEDERAL DE EDUCAÇÃO TECNOLÓGICA CELSO SUCKOW DA
FONSECA**

Engenharia Mecânica

**Estudo de Caso sobre Retorno Operacional em Duto de Gás sob Efeito de
Corrosão**

TRABALHO DE CONCLUSÃO DE CURSO

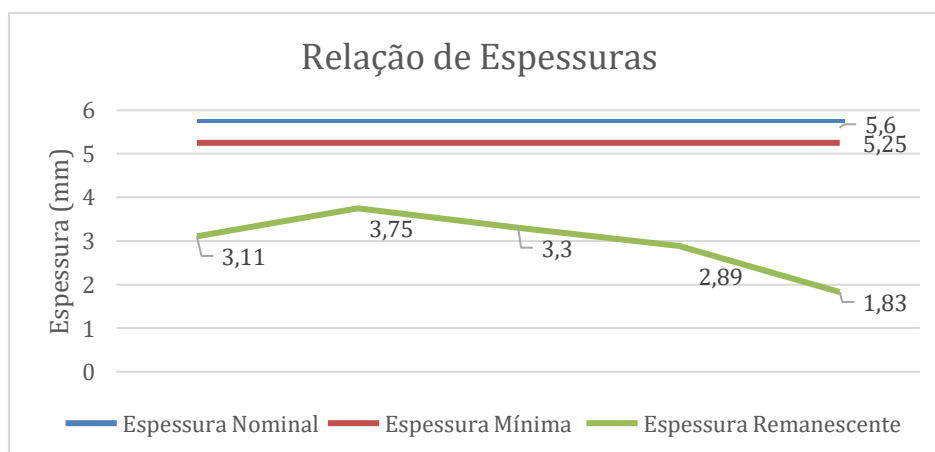
Gráfico 1 – Relação de Espessuras

Retirando as informações necessárias da Tabela 1 e Tabela 2 e substituindo na Equação 2, foi possível encontrar a espessura de 5,25 mm mínima para que não fosse necessário o reparo. É importante ressaltar que o Fator de Junta e Fator de Redução de Temperatura foram utilizados como 1 e a Margem de Corrosão como 3mm, devido à referência ASME para cálculo, visando o balanço entre peso e custo. Portanto, visto que as espessuras remanescentes encontradas na Tabela 4 foram inferiores à mínima, foi decidido pela “ABCD Petróleo” a necessidade do reparo normativo.

Considerando os valores de espessura nominal do duto, no material API 5L Gr B, espessura mínima requerida e as espessuras remanescentes encontradas nos pontos de maior perda de material, pode-se observar no Gráfico 1 a relação entre essas medidas.

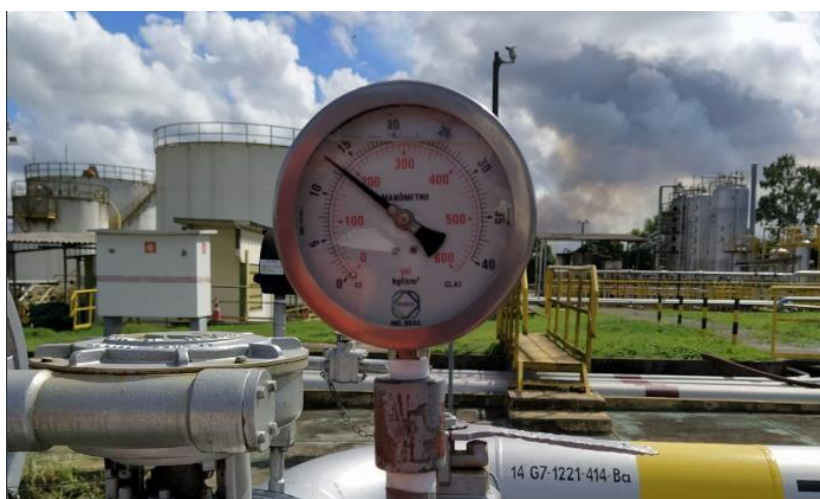
Figura 21 - Manômetro

Seguindo conforme instruções citadas no capítulo três, o teste foi realizado e teve o resultado aprovado, com a pressão estabilizada em 13 kgf/cm², conforme Figura 21.

Posteriormente a realização do reparo com compósito, realiza-se o teste hidrostático para aferir a confiabilidade do reparo e verificar se o mesmo possibilita o retorno operacional do duto.
