**CENTRO FEDERAL DE EDUCAÇÃO TECNOLÓGICA CELSO
SUCKOW DA FONSECA – CEFET/RJ
DEPARTAMENTO DE ENGENHARIA MECÂNICA - DEMEC**

**ESTUDO TEÓRICO-EMPÍRICO DA INFLUÊNCIA DA
DUREZA NA CORROSÃO SOB TENSÃO EM UMA
JUNTA SOLDADA DE AÇO ASTM A516 GR70**

TRABALHO DE CONCLUSÃO DE CURSO

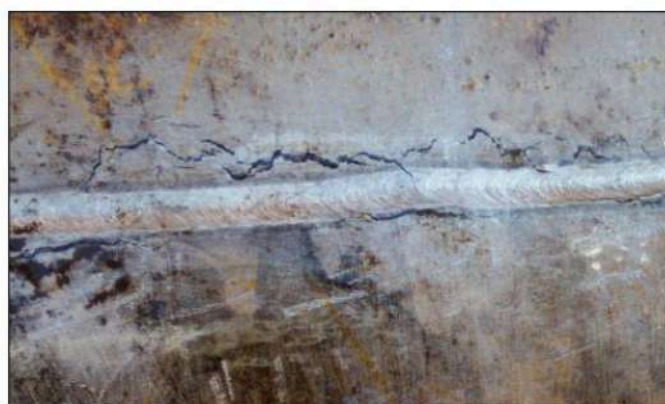
Figura 5 - Trincas de corrosão sob tensão em um vaso de pressão
Fonte: SCHULZ, 2004

Observou-se que o vaso de pressão tinha a função de armazenar e vaporizar gases para a queima no flare da refinaria. Este equipamento foi construído com aço ASTM A240 TP304L e era isolado termicamente por meio de poliuretano. Contudo, o poliuretano contém agentes de expansão que incorporam cloretos e fluoretos em sua composição. A queima parcial deste material resultou na liberação desses íons, favorecendo a formação de áreas com pH ácido, possibilitando a corrosão sob tensão (SCHULZ, 2004). Como consequência, foram identificadas trincas que alcançavam até 500 mm de comprimento no vaso de pressão, especialmente concentradas na zona termicamente afetada (ZTA) da solda, onde a dureza do material era superior.

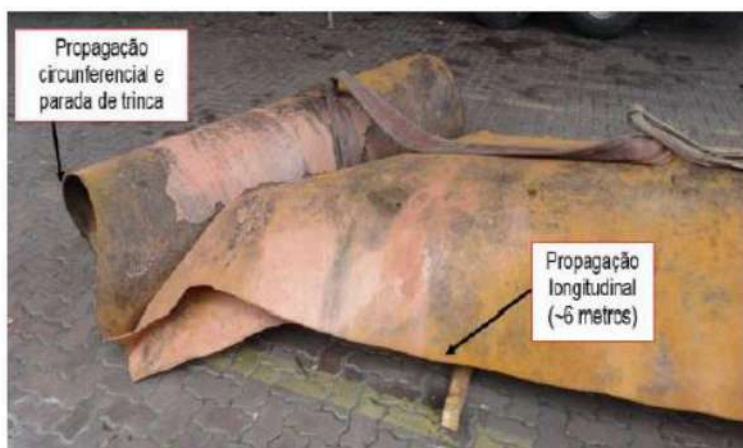
Figura 6 - Falha de um gasoduto por colapso elasto-plástico
Fonte: DE OLIVEIRA et al, 2019

Um outro estudo de caso relevante é o vazamento de gás natural resultante do rompimento de um trecho do gasoduto GASPAL I, que culminou na explosão deste sistema em 2016. O gasoduto, utilizado para o escoamento de gás natural entre uma estação de compressão e uma refinaria de petróleo, operava sob uma pressão de 62 kgf/cm². Suas especificações técnicas incluíam uma espessura nominal de 6,35 mm e um diâmetro nominal de 22 polegadas, sendo fabricado em aço API 5L X65 e colocado em operação no ano de 1989.

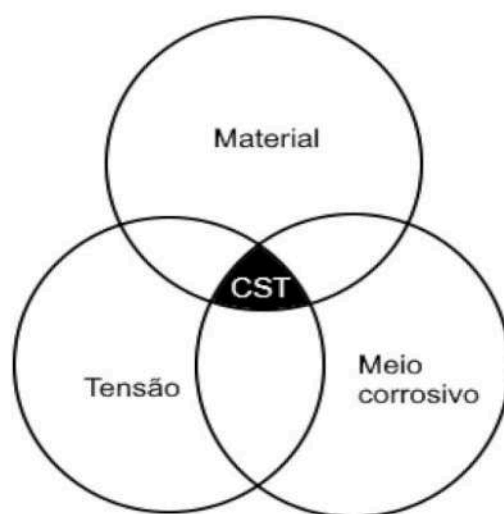
Figura 8 - Fatores essenciais para que ocorra corrosão sob tensão.
Fonte: adaptado de CHENG (2013).

A falha, de acordo com a Figura 8, ocorre na interseção dos três conjuntos. Como a corrosão sob tensão ocorre para cada tipo de meio corrosivo, tipo de material e solicitações mecânicas, alternando essas condições poderá evitar o surgimento da falha.

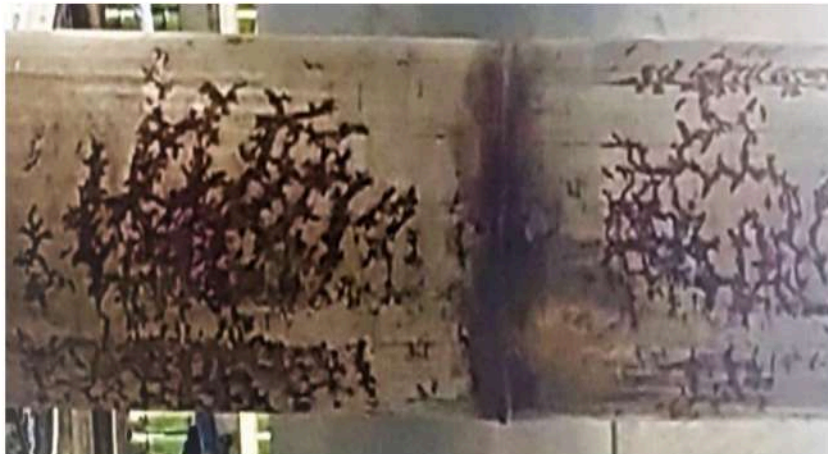
**Figura 9 – Corrosão sob tensão detectada por ensaio visual.
Fonte: OLIVEIRA, 2022**

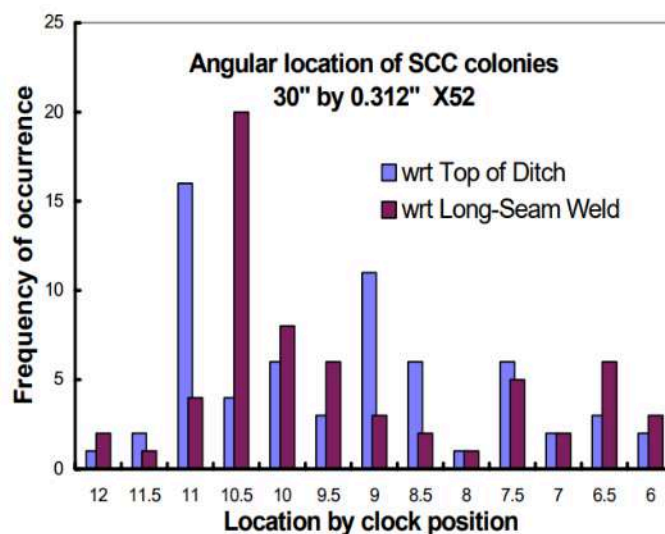
Figura 10 - Incidência de CST como uma função de posição horária em torno da tubulação.

Leis et al (1997) conferiram também que as trincas, de modo geral, apresentam um local de preferência para aparecimento na circunferência do duto, como é demonstrado na Figura 10:

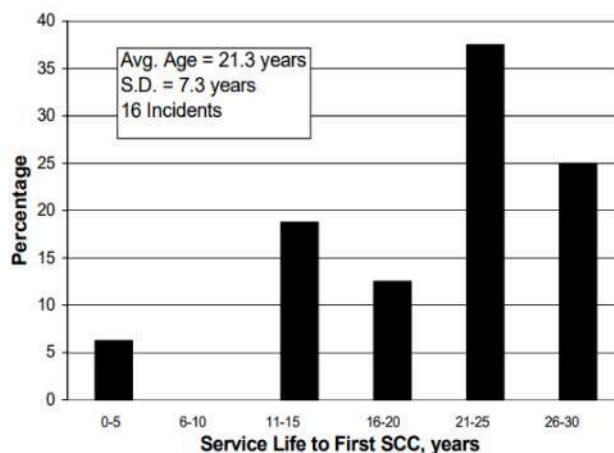
Figura 12 - Vida útil de dutos até a primeira incidência de CST em ambiente de pH quase neutro
Fonte: Leis et al, 1997

Em relação a ocorrência, Leis et al (1997) afirmam que o tempo médio para o aparecimento das primeiras trincas causadas por CST em ambientes de pH quase neutro são de 21,3 anos, nos Estados Unidos.

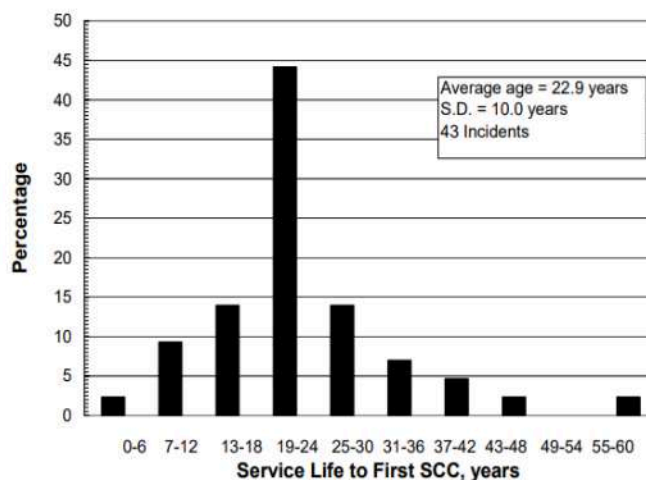
Figura 14 - Vida útil de dutos até a primeira incidência de CST em ambiente de alto pH
Fonte: Leis et al, 1997

Quanto a sua ocorrência, Leis et al (1997) afirmam que o tempo médio para o aparecimento das primeiras trincas causadas por CST em ambientes de alto pH são de 22,9 anos nos Estados Unidos, como a Figura 14 indica.

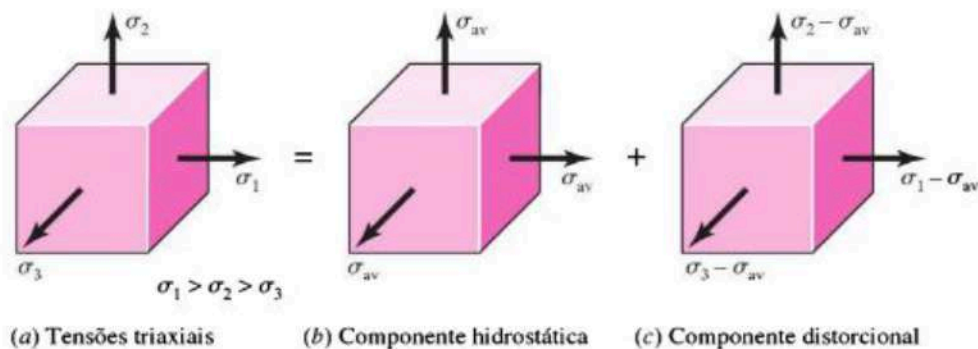
Figura 17 - Estado de tensões hidrostáticas
Fonte: SHIGLEY, 8ª Edição

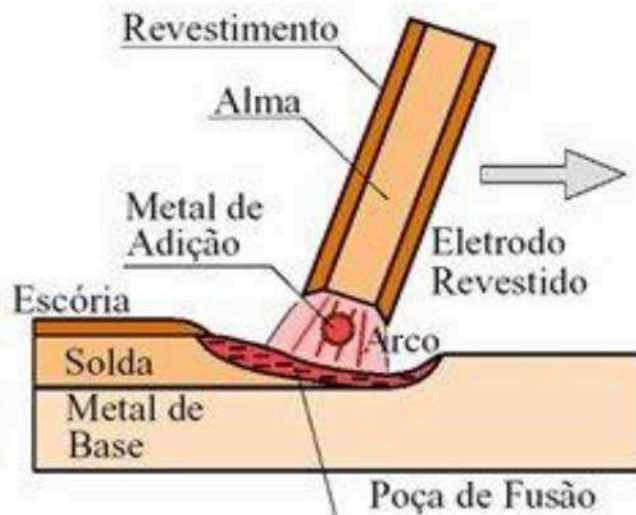
Figura 26 - Processo por Eletrodo Revestido
Fonte: Research Gate

Esse processo utiliza eletrodo com revestimento, possuindo uma alma metálica envolta por um revestimento conforme Figura 26 abaixo:

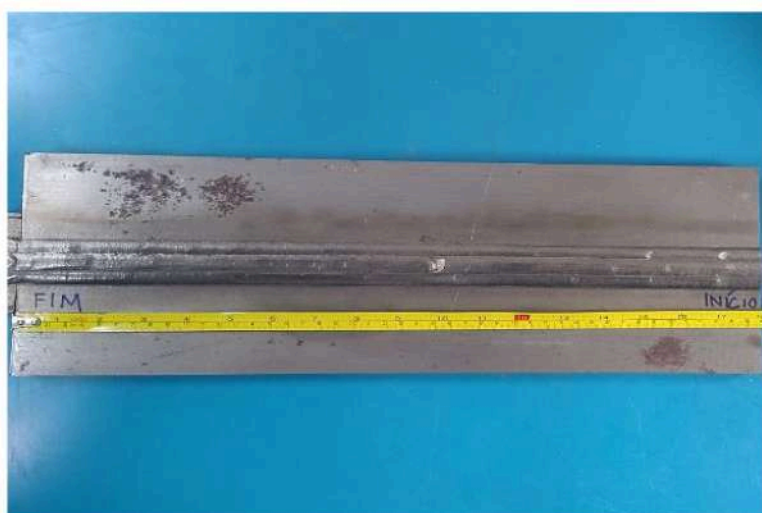
Figura 33 - Comprimento de 457,2 mm da chapa
Fonte: Autores

Este trabalho utilizou uma junta soldada, utilizando como material de base chapas de aço de classificação ASTM A 516 Gr 70 com a espessura de 17 mm, que foi disponibilizada pelo Instituto Nacional de Tecnologia (INT), sem as informações referentes ao procedimento de soldagem utilizado. As dimensões da chapa do aço ASTM A516 Gr70 são expressas nas Figuras 33, 34 e 35, sendo elas: comprimento, largura e espessura, respectivamente.

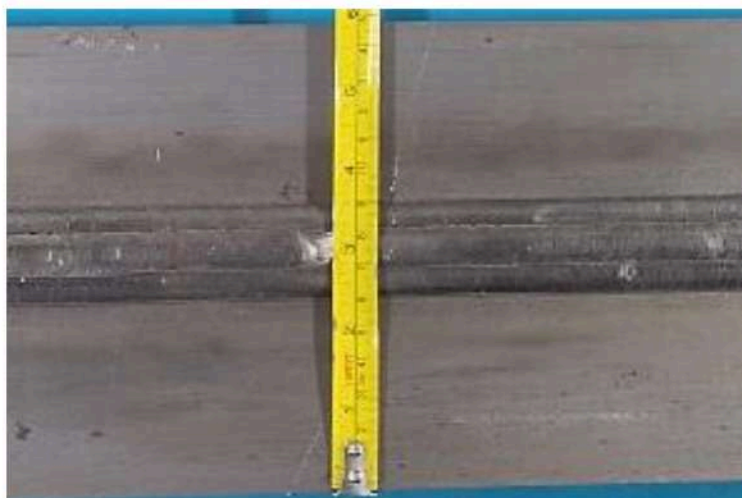
Figura 34 - Largura de 152,4 mm da chapa
Fonte: Autores

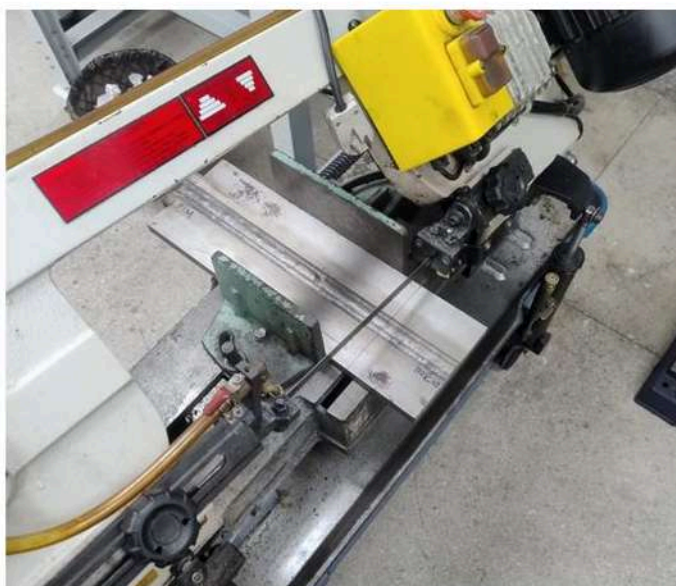
Figura 37- Posicionamento dos cortes na junta soldada

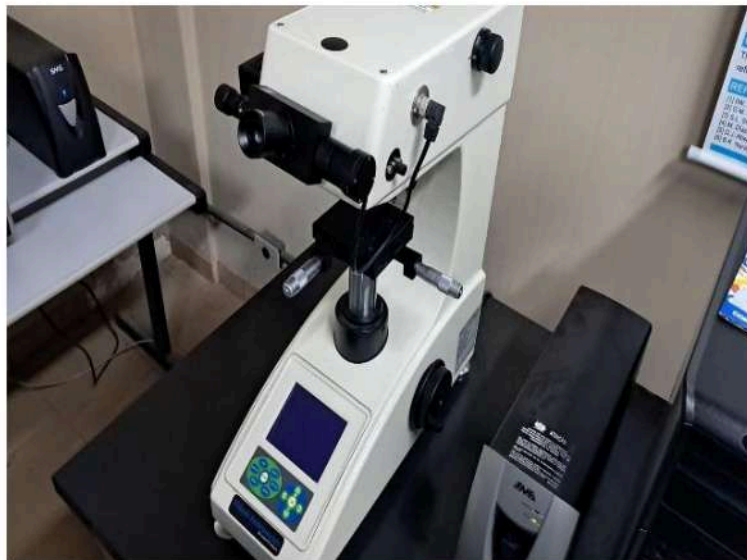
Figura 39 - Máquina utilizada no ensaio de dureza Vickers
Fonte: Autores

As medidas de microdureza foram realizadas utilizando um microdurômetro da marca Instron Wilson modelo 422MVD do Laboratório de Materiais (LAMAT) do CEFET/RJ, pelo método Vickers, aplicando a carga de 0,5 kgf durante 15 segundos, conforme a norma ASTM E384-1 (2017). Foi obtido um perfil de microdureza da seção transversal das junta soldada (metal de base, ZTA e metal de solda) mantendo-se um intervalo de 1,0 mm de distância entre uma medida e outra.

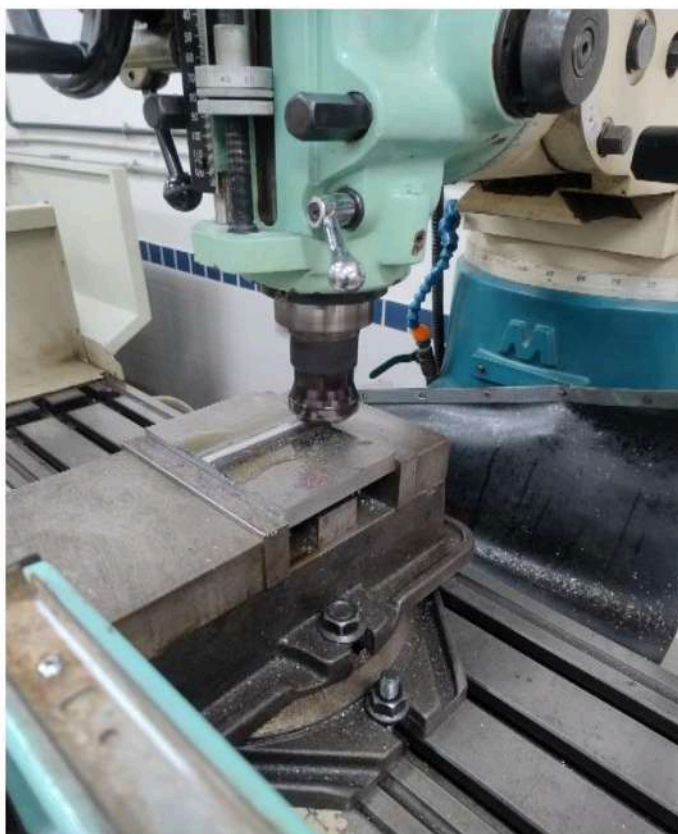
Figura 42 - Início do desbaste da placa na fresadora
Fonte: Autores

As amostras foram usinadas utilizando uma fresadora convencional e lixamento posterior com as lixas 400, 600, 800, 1000 e 1200. As Figuras 42 e 43 mostram o processo de usinagem dos corpos de prova.

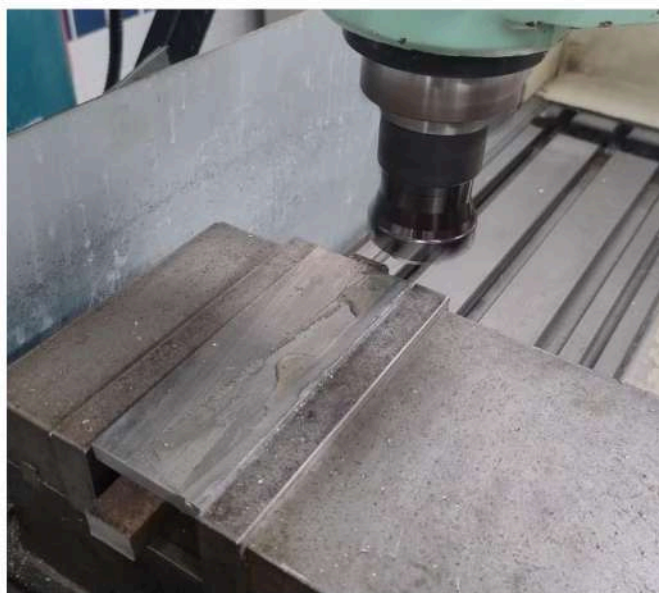
Figura 43 - Usinagem de uma das amostras após o corte
Fonte: Autores

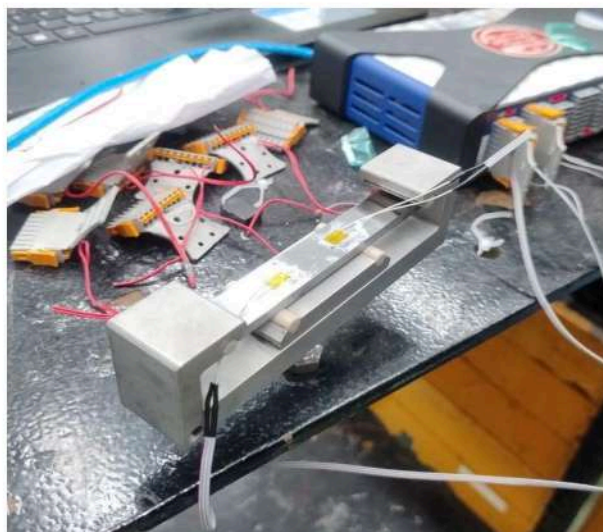
Figura 45 - Montagem do Strain Gauge antes do ensaio
Fonte: Autores

Após o cálculo da deformação, colocou-se os Strain Gauges em todos os CP's para o início do ensaio. A Figura 45 ilustra a montagem em um dos CP's.

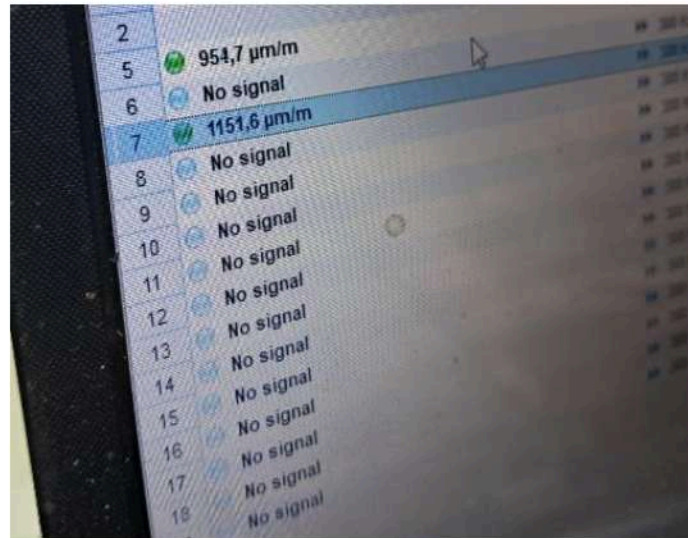
Figura 46 - Deformação de 1151,6 $\mu\text{m/m}$ no CP 1
Fonte: Autores

A Figura 46 mostra o CP 1 com uma deformação de 1151,6 $\mu\text{m/m}$, próximo do calculado:

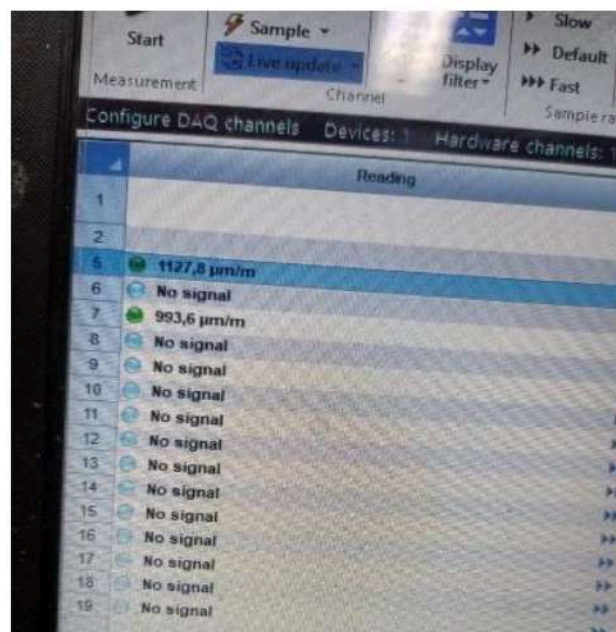
Figura 47 - Deformação de 1127,8 $\mu\text{m/m}$ no CP 2
Fonte: Autores

Repetiu-se o processo para os outros dois CP's, de acordo com as Figuras 47 e 48. O CP 2 e CP 3 possuem os valores de deformação de 1127,8 $\mu\text{m/m}$ e 1128,1 $\mu\text{m/m}$, respectivamente.

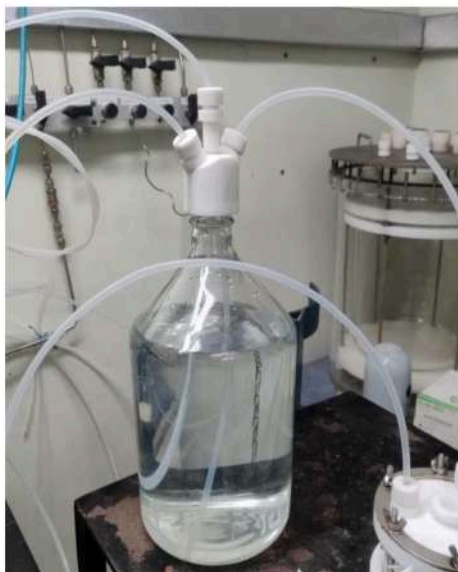
Figura 50 – Gás inerte e solução de teste
Fonte: Autores

A Figura 50 ilustra o recipiente com gás inerte e a solução de teste.

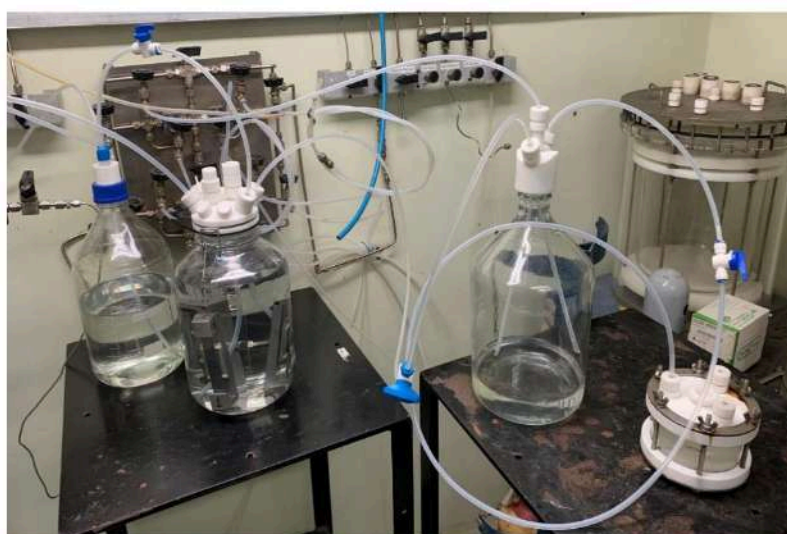
Figura 51 - Início do teste de corrosão em H_2S
Fonte: Autores

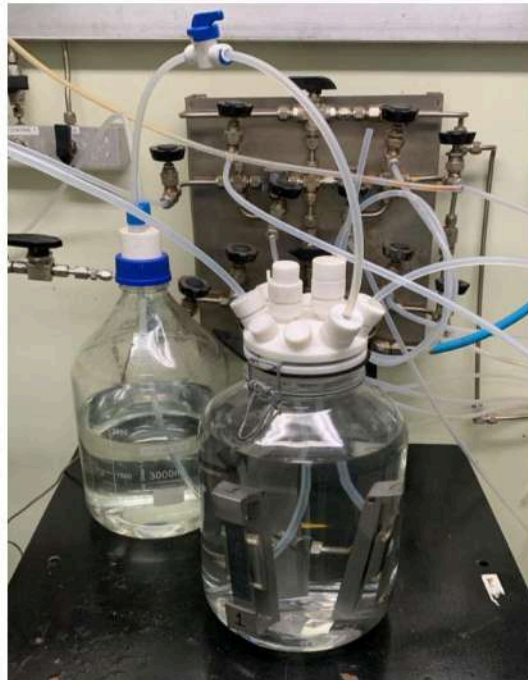
Figura 52 - Recipiente com as três amostras
Fonte: Autores

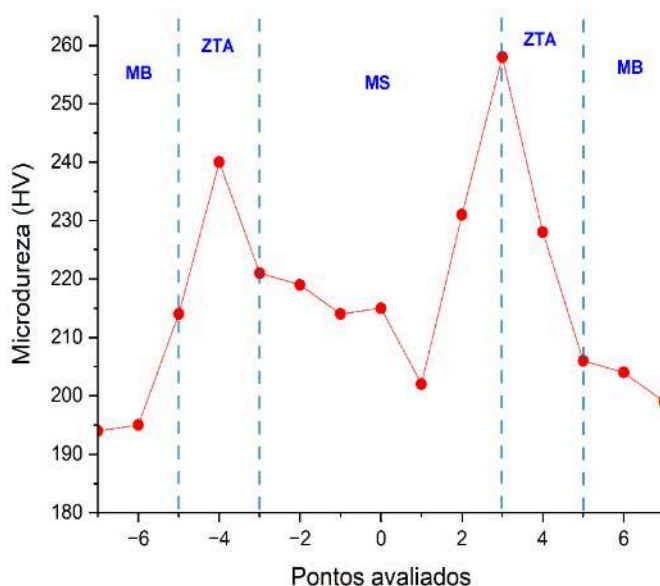
Figura 68 - Perfil de dureza da junta soldada.
Fonte: Autores

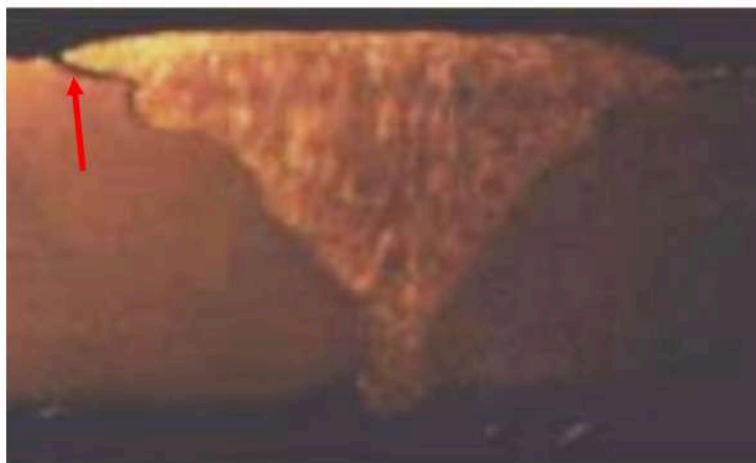
Figura 72 – Deslocamento de metal de solda
Fonte: ZEEMAN, 2003

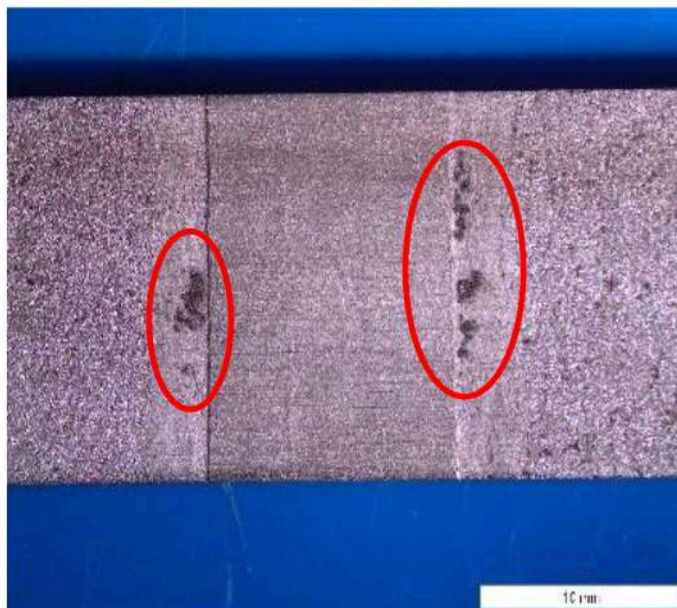
Figura 73 - Corpo de prova 2 com zoom 4x
Fonte: Autores

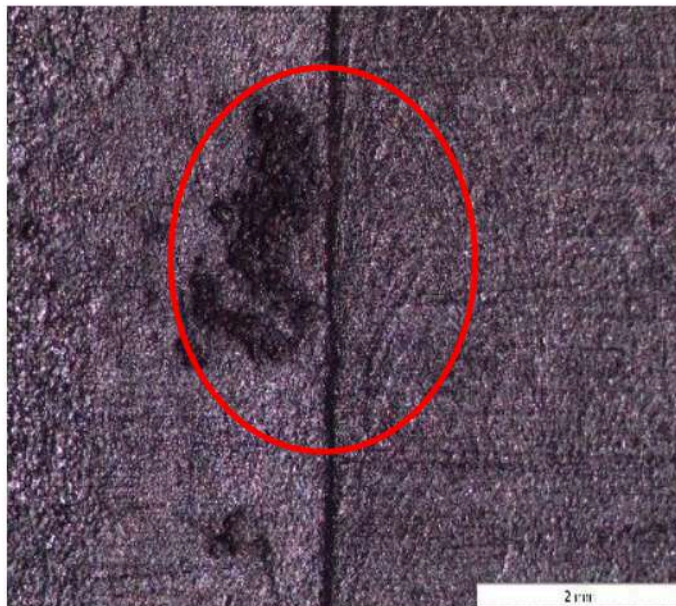
Figura 75 - Corpo de prova 2 com zoom 20x
Fonte: Autores

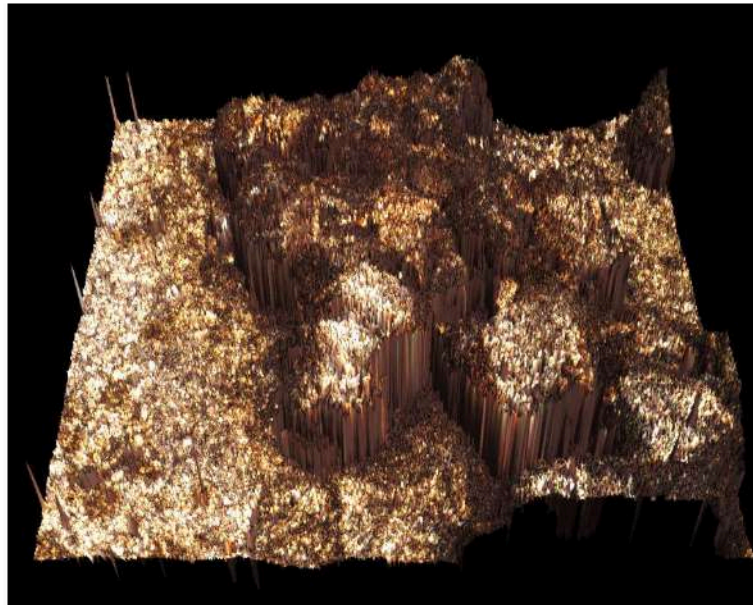
Figura 80 - Superfície do CP 1
Fonte: Autores

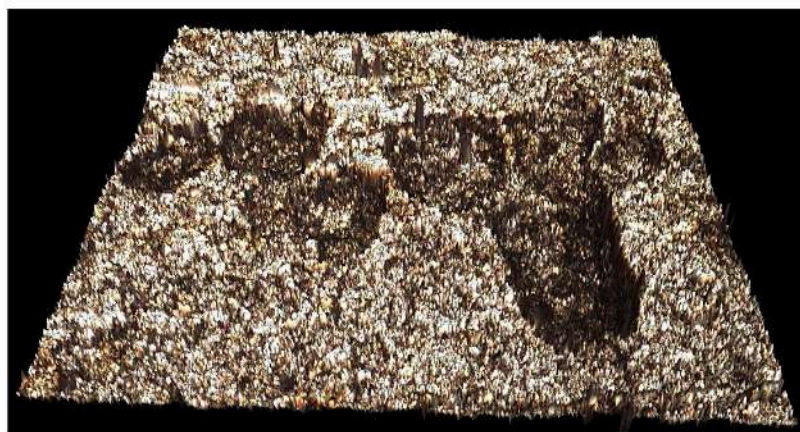
Figura 86 - Superfície do CP 3
Fonte: Autores
