**CENTRO FEDERAL DE EDUCAÇÃO TECNOLÓGICA CELSO SUCKOW DA
FONSECA**

Engenharia Mecânica

**Estudo de Caso sobre Retorno Operacional em Duto de Gás sob Efeito de
Corrosão**

TRABALHO DE CONCLUSÃO DE CURSO

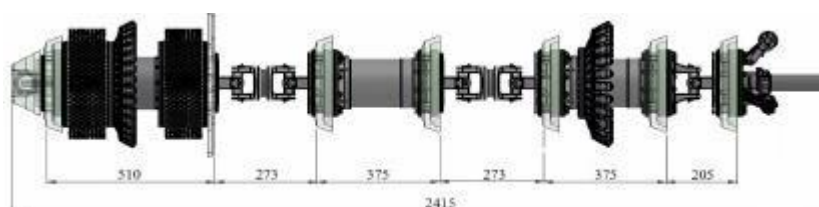
Figura 8 - Ferramenta PIG MFL

A Figura 8 ilustra a ferramenta utilizada no estudo de caso, com suas respectivas dimensões longitudinais, de acordo com suas seções.
